Saint-Denis, le 4 décembre 2024

Avis sanitaire relatif à la réouverture au public des espaces extérieurs adjacents à la cathédrale Notre-Dame de Paris

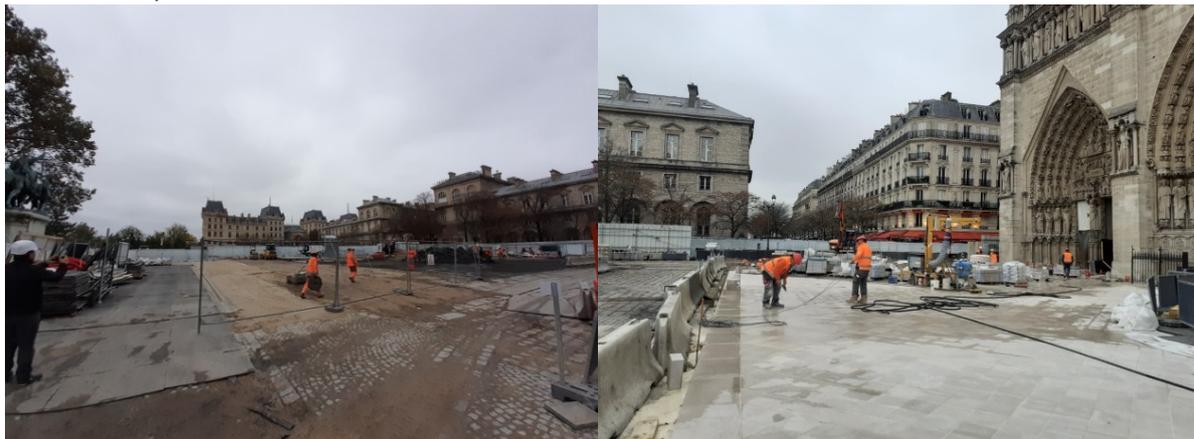
Situation du parvis le 18 octobre 2024

Cet avis rend compte des mesures effectuées sur les espaces publics à l'extérieur de la cathédrale, à savoir : les parties Nord/ Ouest / Sud du parvis encore en zone chantier, le petit parvis, et la voie « pompiers » située au sud de la cathédrale. Un second avis⁶ a également été rendu par l'ARS concernant l'intérieur de la cathédrale.

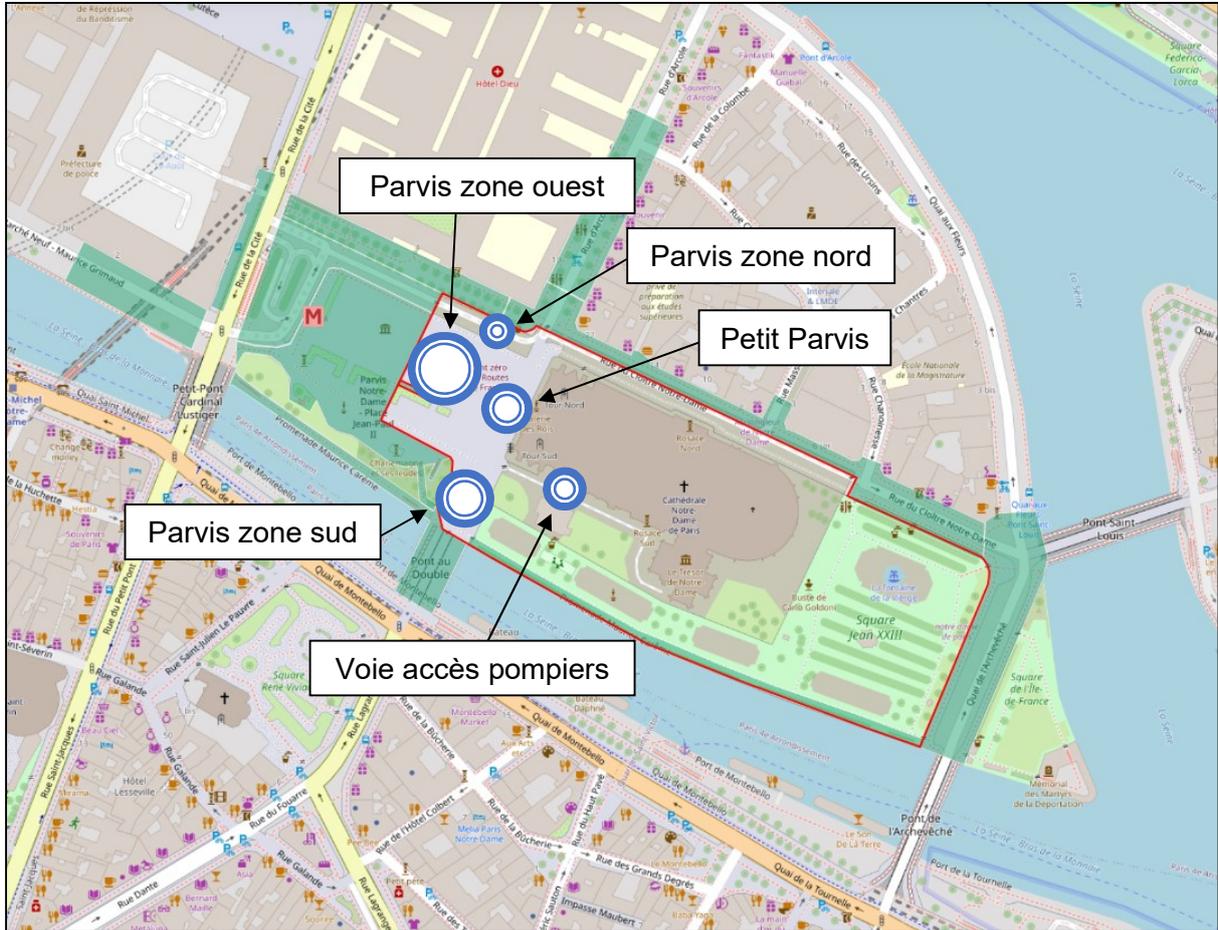
Annexe 1 – Localisation des zones investiguées

(en rouge : limites des zones inaccessibles au public au 1^{ER} décembre 2024)

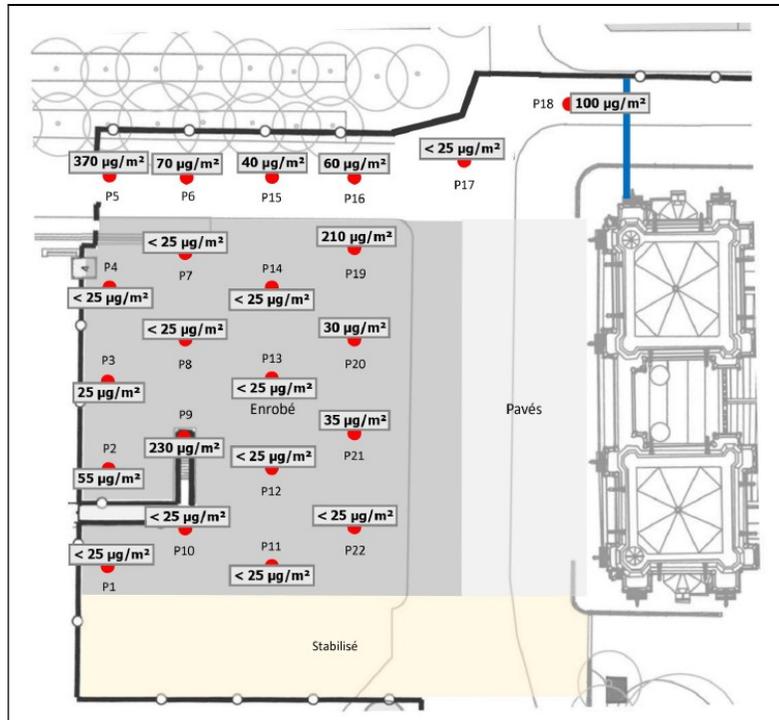
Campagne LCPP

Toutes les mesures effectuées sont très inférieures à 5 000 $\mu\text{g}/\text{m}^2$.

La concentration en plomb la plus élevée a été relevée sur le point P5 = 370 $\mu\text{g}/\text{m}^2$.

La moyenne des 22 points de mesure est de 68 $\mu\text{g}/\text{m}^2$.

Campagnes de prélèvements du 18/11/2024

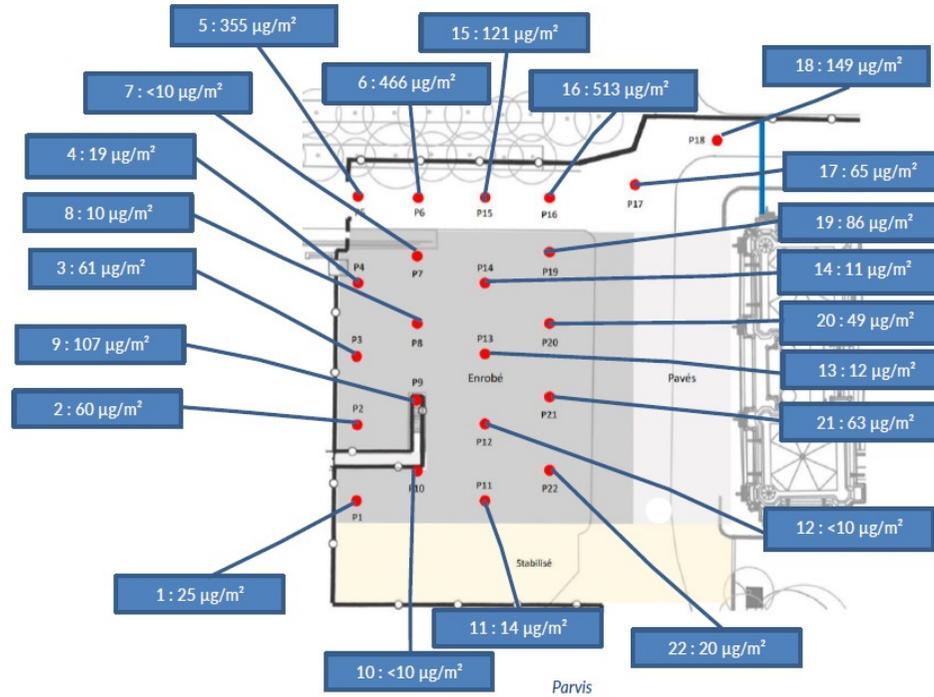
Campagne ITGA

Toutes les mesures effectuées sont très inférieures à 5 000 $\mu\text{g}/\text{m}^2$, valeur utilisée par l'ARS après l'incendie d'avril 2019 comme point de repère dans les espaces extérieurs pour orienter les actions, en l'absence de norme établie⁷.

La concentration en plomb la plus élevée a été relevée sur le point P16 = 513 $\mu\text{g}/\text{m}^2$.

La moyenne des 22 points de mesure est de 102 $\mu\text{g}/\text{m}^2$.

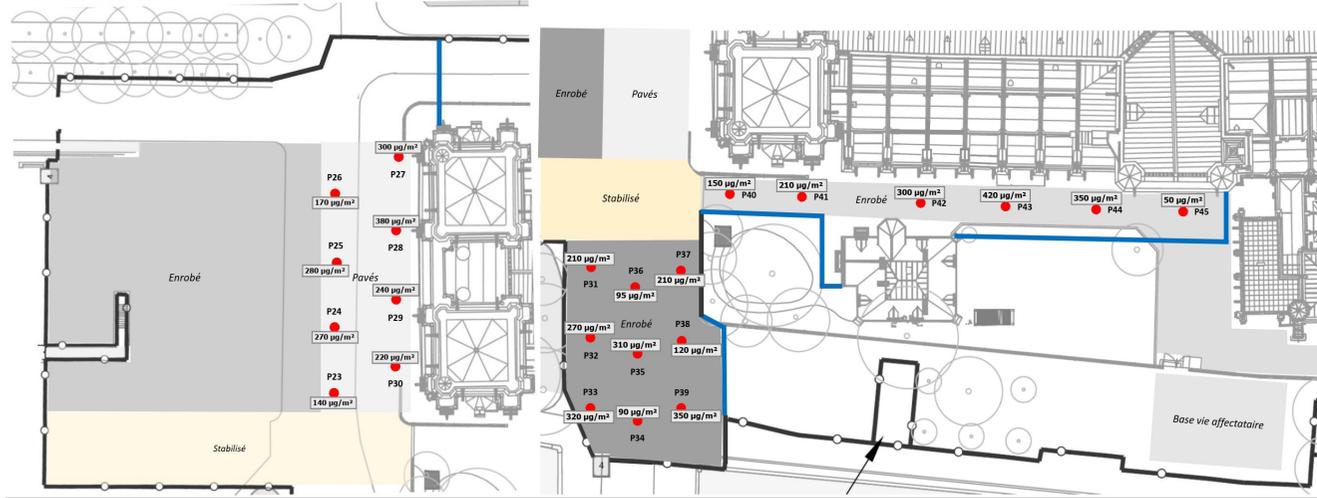
Campagne LCPP

Toutes les mesures effectuées sont très inférieures à 5 000 µg/m².

La concentration en plomb la plus élevée a été relevée sur le point P43 = 420 µg/m².

La moyenne des 23 points de mesure est de 237 µg/m².

Campagnes de prélèvements du 26/11/2024

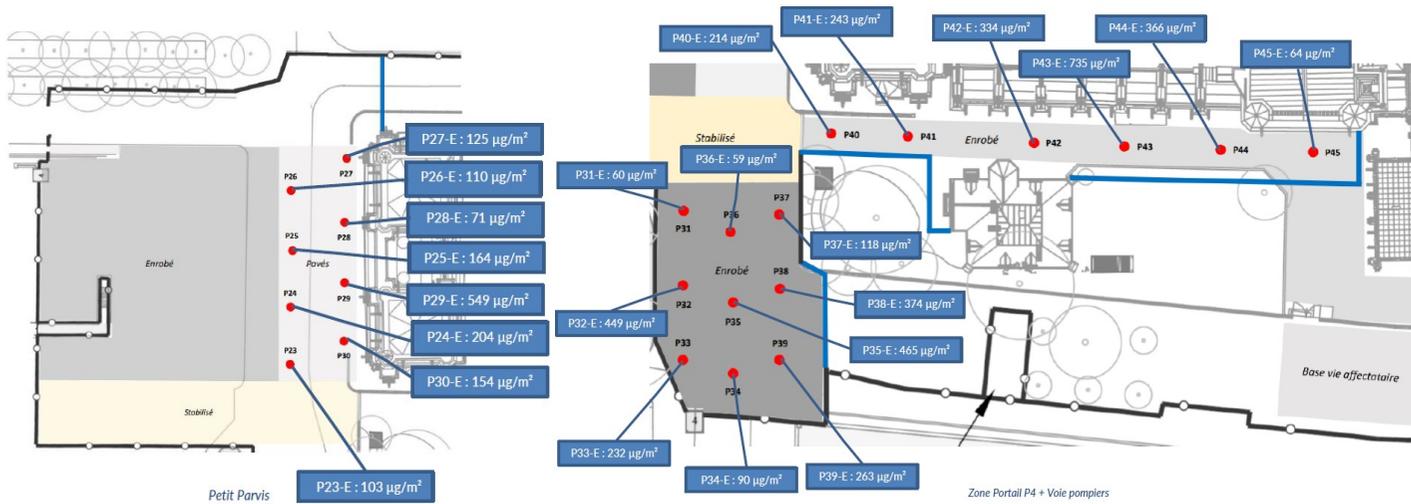
Campagne ITGA

Toutes les mesures effectuées sont très inférieures à 5 000 µg/m².

La concentration en plomb la plus élevée a été relevée sur le point P43 = 735 µg/m².

La moyenne des 23 points de mesure est de 241 µg/m².
