## Diagnostic de pollution des terres meubles

**Contexte :** Contrôle des terres des espaces verts suite à l'incendie de la Mairie du 12<sup>e</sup>

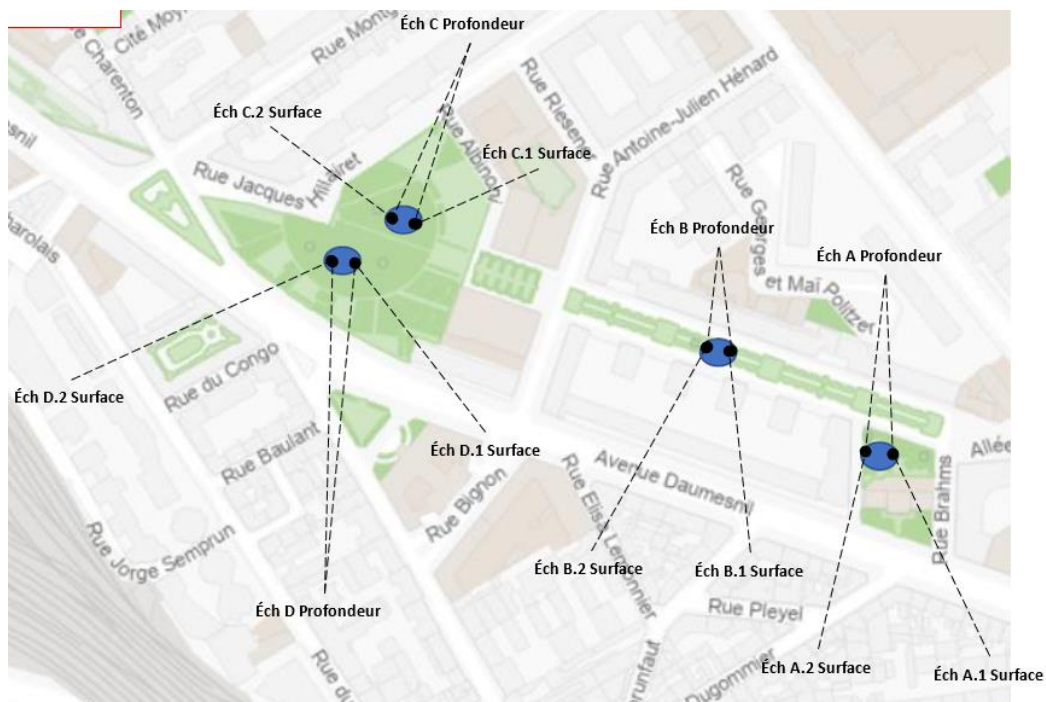
Figure 1: Localisation des échantillons réalisés au droit du site

Les investigations ont été réalisées le 07/02/2025 par le Laboratoire d'Agronomie de la DEVE. Elles ont consisté en la réalisation de 12 échantillons prélevés dans les terres des espaces verts proches de la Mairie, présentés dans le *Tableau 1* et sur la *Figure 2*.
