Saint-Denis, le 24 juillet 2025

### **Avis sanitaire relatif à la réouverture au public de la rue du Cloître Notre-Dame**

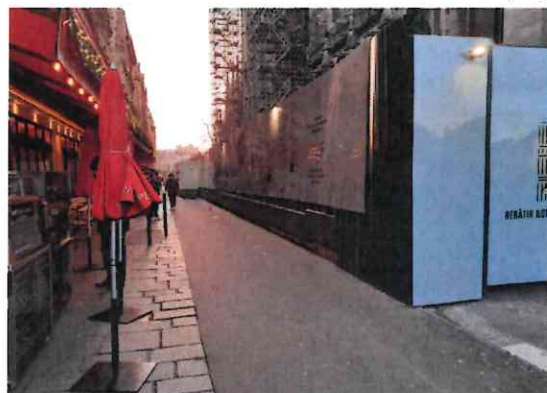
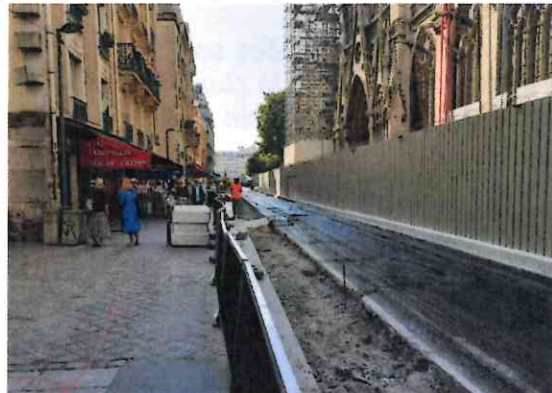
Rue du Cloître Notre-Dame le 23/12/2024 (à g.) et le 19/06/2025 (à dr.)
