AVIS SANITAIRE RELATIF A LA REOUVERTURE DU PASSAGE PIETON LE LONG DE L'HOTEL-DIEU ENTRE LA RUE DE LA CITE ET LA RUE D'ARCOLE

L'Agence régionale de santé Ile-de-France a examiné les résultats des dernières campagnes de mesure de poussières déposées au sol sur le passage piéton le long de l'Hôtel-Dieu entre la rue de la Cité et la rue d'Arcole, campagnes menées le 12 septembre dernier par le Laboratoire central de la préfecture de police ainsi que par le laboratoire missionné par la Direction régionale des affaires culturelles. Ces résultats sont rappelés ci-dessous :

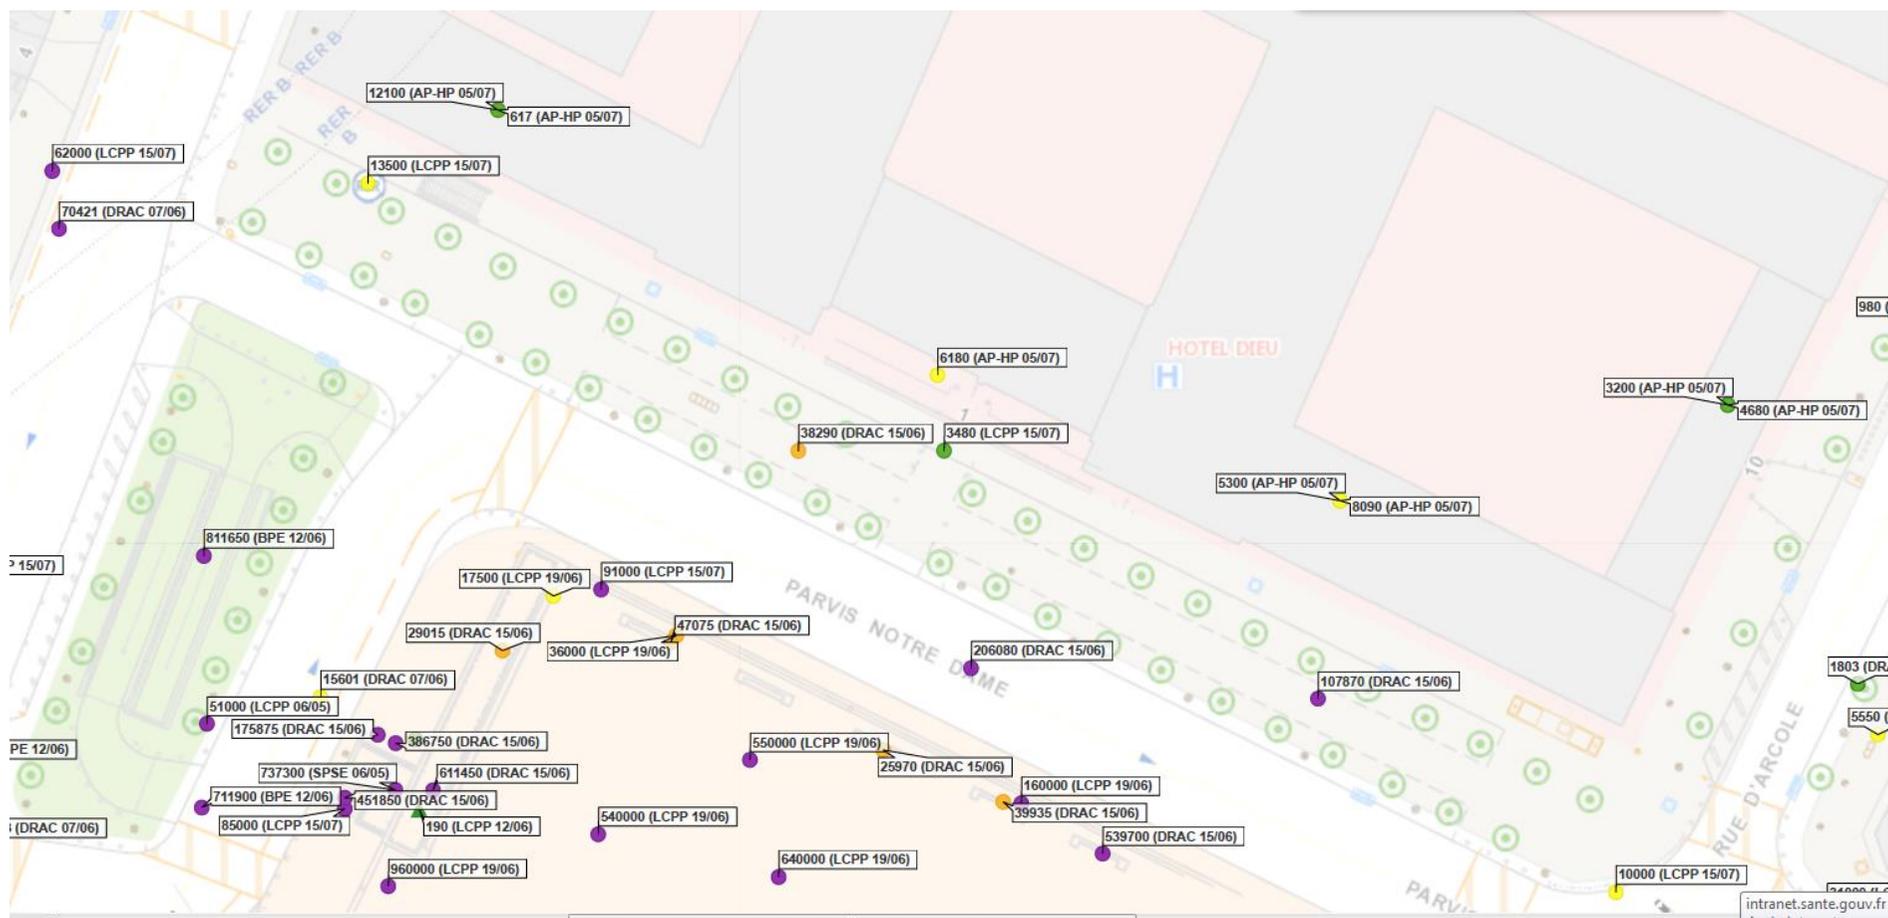
Analyses précédentes
