## **Avis sanitaire relatif à la réouverture au public de l'îlot Charlemagne (espace Sud-Ouest du parvis de la cathédrale Notre-Dame de Paris)**

### **Résultats de la campagne de mesures réalisée par ITGA le 24 juin 2022**

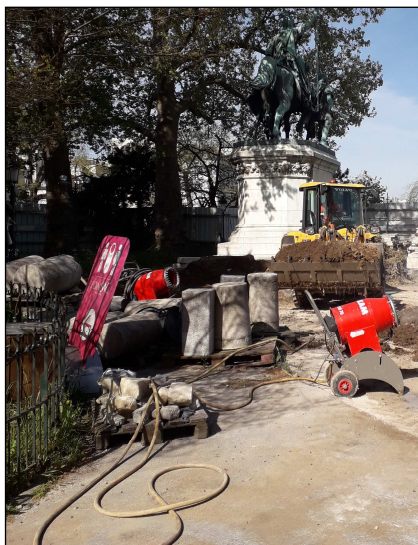
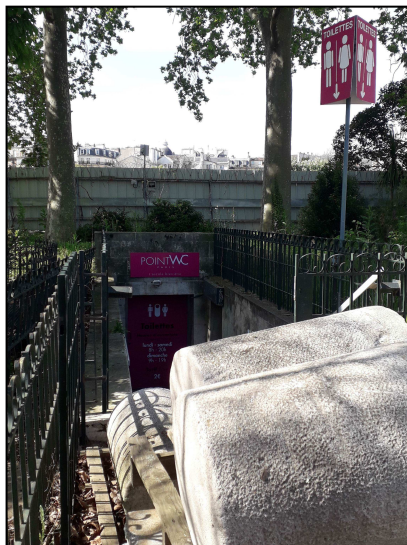
- **chemin d'accès en asphalte : 7400  $\mu\text{g}/\text{m}^2$**

Les dernières mesures effectuées le 24 juin 2022 conjointement par ITGA et le LCPP sont tout à fait cohérentes entre elles (moyennes très proches sur les différentes zones investiguées) et compatibles avec le « bruit de fond » et l'hétérogénéité de la présence de poussières de plomb relevés dans l'espace public parisien. Elles sont de plus toutes très inférieures à la valeur repère de 5000  $\mu\text{g}/\text{m}^2$ , excepté sur un seul point, au droit d'une zone en asphalte donnant accès aux sanitaires.

**> Au vu de ces résultats, l'Etablissement Public chargé de la conservation et de la reconstruction de Notre-Dame de Paris a procédé à des travaux complémentaires sur la petite zone asphaltée contaminée au plomb (ancienne zone de stockage de vestiges – photographies d'avril 2022 à gauche et au centre ci-dessous) : décaissement sur quelques mètres carrés et remplacement par du stabilisé neuf et sain (photographie en date du 4 juillet 2022 à droite ci-dessous). Ces travaux ont été effectués du 29 juin au 1<sup>er</sup> juillet 2022.**

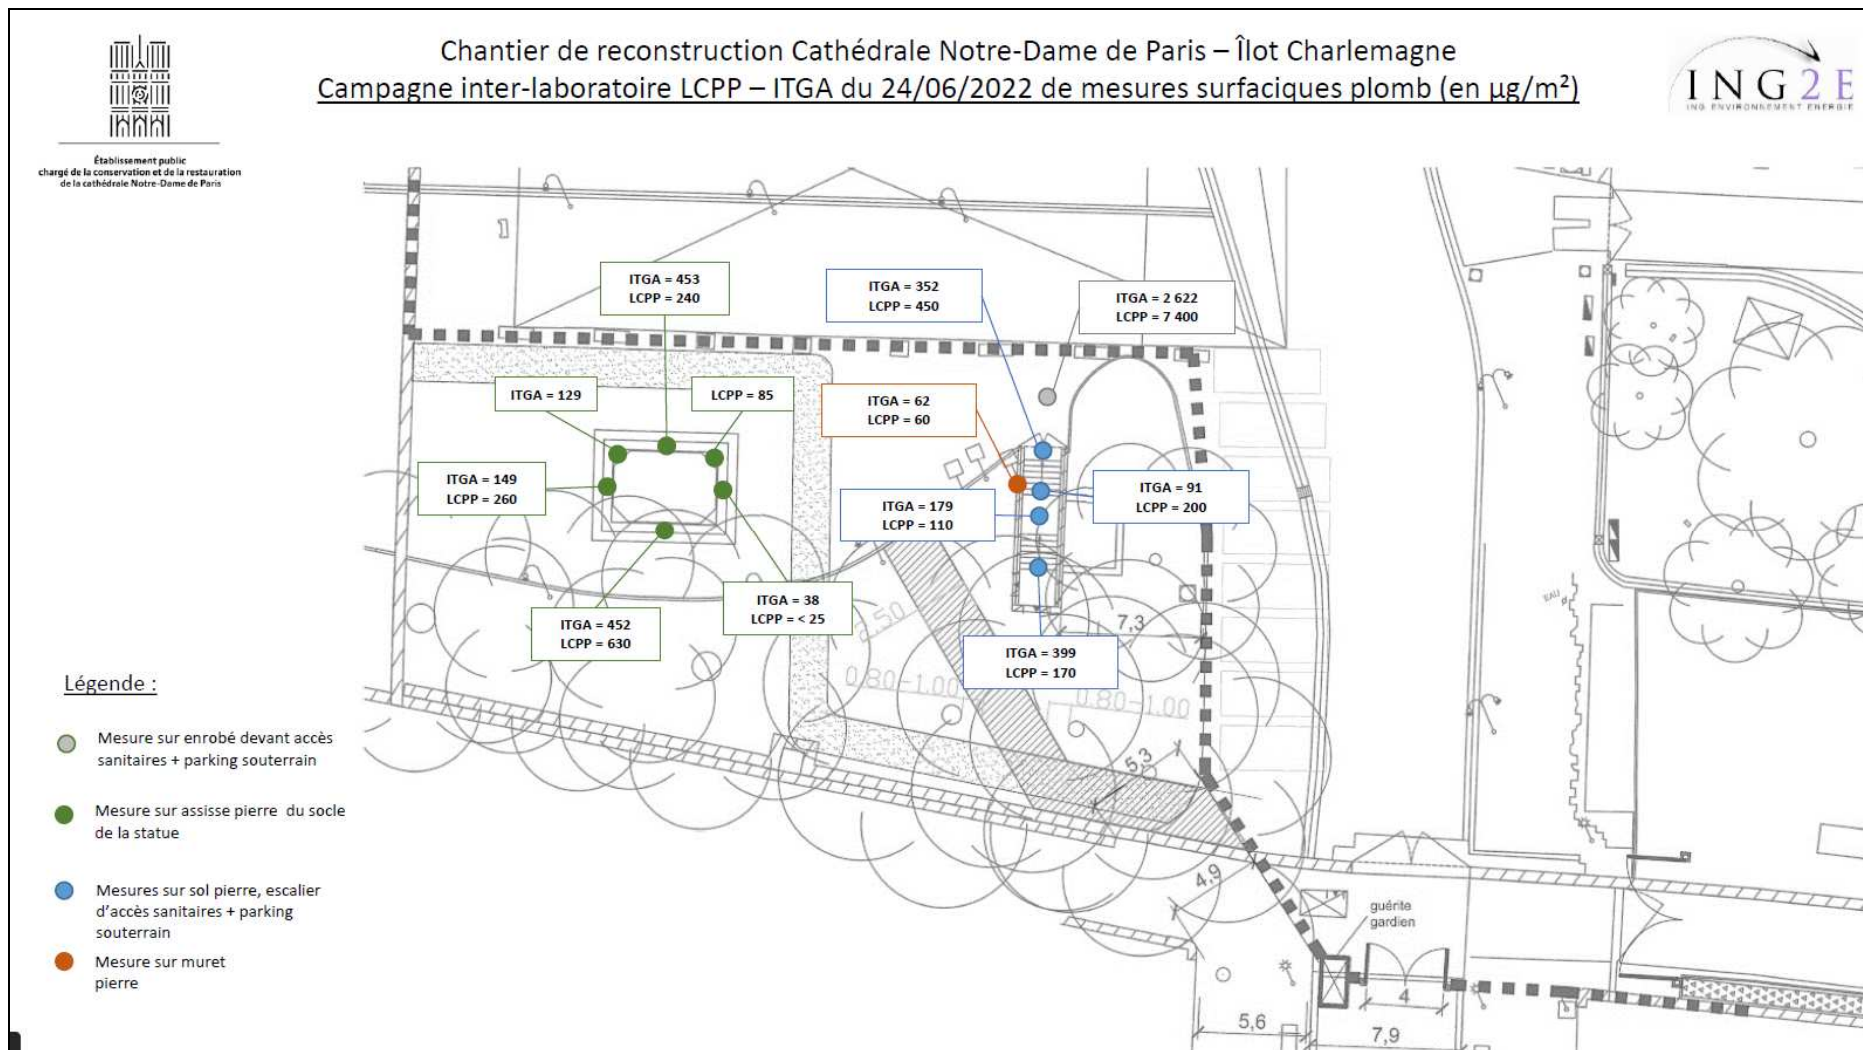
### Annexe 3 – Synthèse des résultats (en $\mu\text{g}/\text{m}^2$ Pb acido-soluble)

La concentration la plus élevée a été relevée sur le chemin d'accès en asphalte : 2622  $\mu\text{g}/\text{m}^2$ .  
Les moyennes des mesures pour les prélèvements du 24 juin sont de :

Localisation	Zone	Localisation	Surface	ITGA	LCPP
P1	Chemin	Chemin accès sanitaires	Asphalte	2622	7400
P2	Escaliers	Palier sommet	Pierre	352	450
P3		Première volée	Pierre	91	200
P4		Palier intermédiaire	Pierre	179	110
P5		Muret Ouest	Pierre	62	60
P6		Deuxième volée	Pierre	399	170
P7		Statue	Socle Est	Pierre	38
P8	Socle Nord		Pierre	453	240
P9a	Socle Nord-Ouest		Pierre	129	/
P9b	Socle Nord-Est		Pierre	/	85
P10	Socle Ouest		Pierre	149	260
P11	Socle Sud		Pierre	452	630
