Saint-Denis, le 1<sup>er</sup> septembre 2022

## **Avis sanitaire relatif à la réouverture au public du pont au Double et de la promenade Maurice Carême basse**

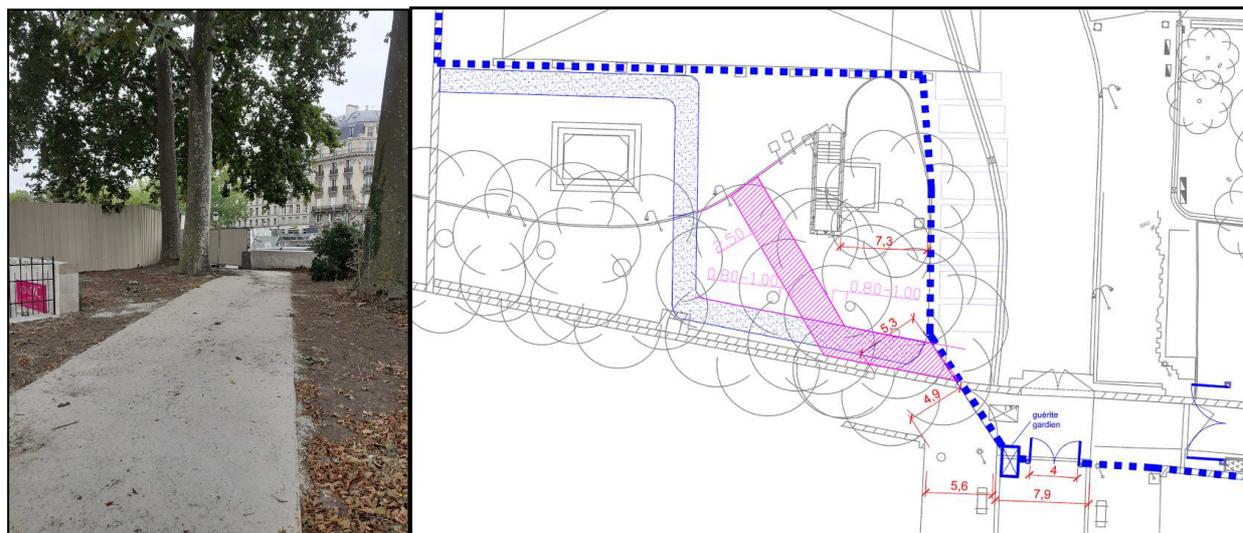
Un passage en revêtement stabilisé, nouvellement créé à partir de cet îlot (photographie et plan ci-dessous en hachuré rose), permettra d'assurer la liaison entre le parvis et le pont au Double et donc une meilleure gestion des flux piétons autour de la cathédrale et vers la rive gauche de la Seine.

Ce passage sera encadré par des barrières basses identiques à celles déjà en place sur l'îlot Charlemagne.

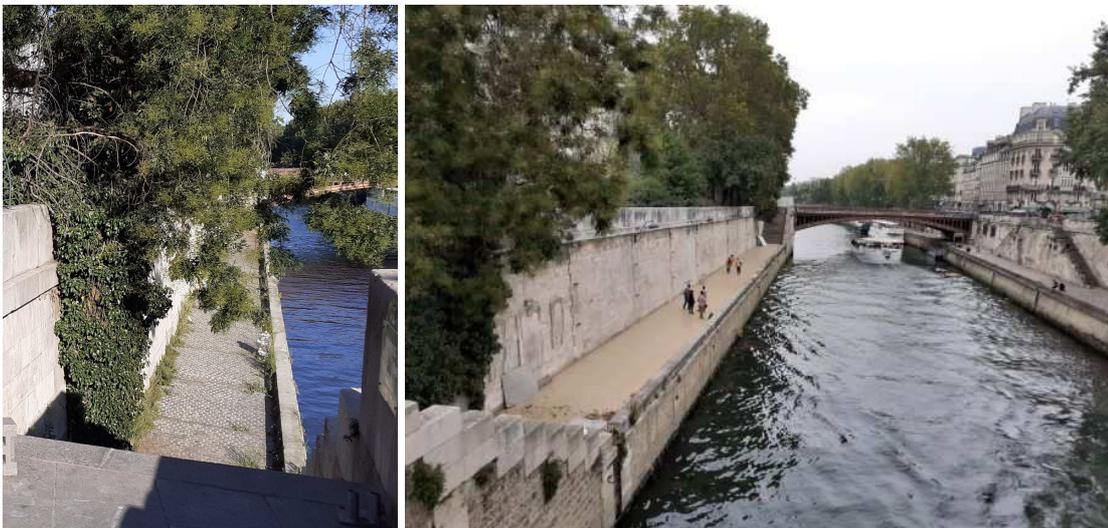
- nettoyages multiples et poussés des surfaces sur sol dur sur le pont au Double (y compris blocs granite) – juillet / août 2022 ;
- recouvrement des pavés de la promenade Maurice Carême par un asphalte clair le 11 août 2022 (ci-dessous à gauche : juillet 2022 avant travaux / ci-dessous à droite : le 16 août 2022 après travaux).

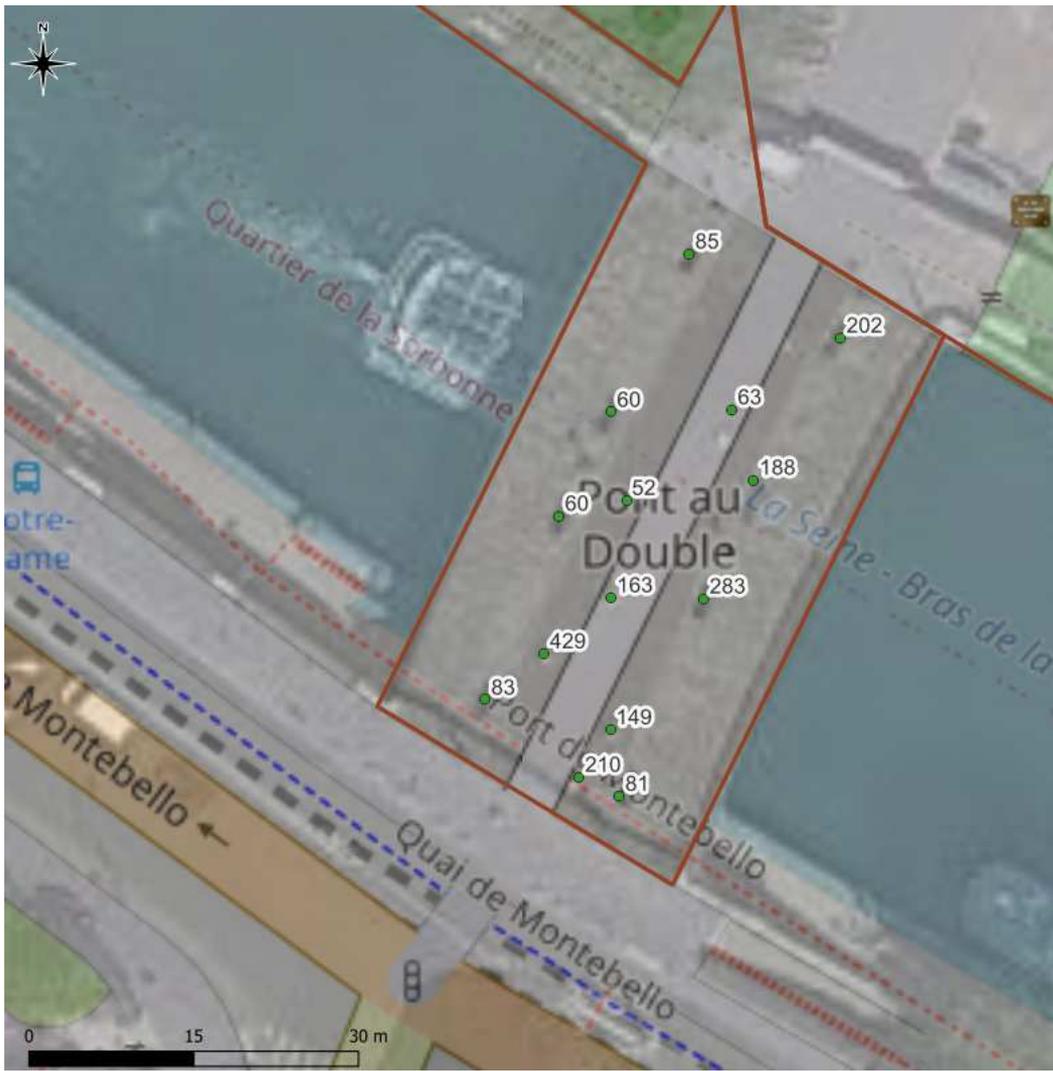
## Cartographie des mesures sur bancs publics et blocs granite

**Annexe 2 – Résultat des campagnes de mesures sur les bancs publics (ITGA, 17 mai 2022)  
et sur les blocs en granite (ITGA, 7 juin 2022) sur le pont au Double – avant nettoyage**

Localisation	Zone	Surface	17/05/2022	07/06/2022
P1	Pont au Double	Banc	202	
P2			188	
P3			283	
P4			81	
P5			83	
P6			60	
P7			60	
P8			85	
P1		Bloc granite		429
P2				210
P3				149
P4				163
P5				52
P6				63

- analyses des poussières sur les bancs publics (concentrations en plomb comprises entre 60 et 283  $\mu\text{g}/\text{m}^2$  - mai 2022) et les blocs en granite sur le pont au Double (concentrations en plomb comprises entre 52 et 429  $\mu\text{g}/\text{m}^2$  - juin 2022) : résultats et cartographie en annexe 2 ;
- analyses de terres des espaces verts de part et d'autre du passage nouvellement créé entre le parvis et le pont au Double (concentrations en plomb comprises entre 137 et 2041 mg/kg – mai 2022) : résultats et cartographie en annexe 3 ;
- analyses des poussières sur les pavés de la promenade Maurice Carême basse : résultats et cartographie en annexe 4 ;

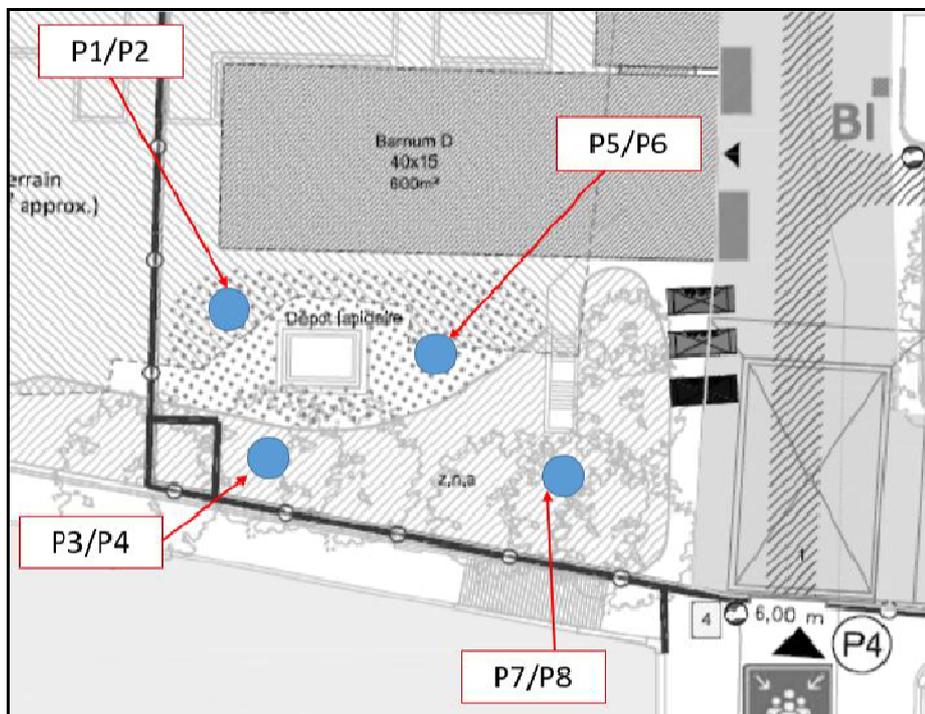
**Cartographie des prélèvements – 23 avril 2021**

**Annexe 3 – Résultat des campagnes de mesures sur les espaces verts (ITGA, 23 avril 2021, 5 et 17 mai 2022) au droit de l'îlot Charlemagne**

Localisation/profondeur	Date	Zone	Surface	ITGA
P3 0-5 cm	23/04/2021	Ilot Charlemagne	Terre végétale	808
P4 5-30cm				566
P7 0-5 cm				450
P8 5-30cm				294
P1 0-10cm	05/05/2022			2041
P2 0-10cm				296
P1 0-10cm	17/05/2022			137
P2 0-10cm				503
P3 0-10cm		381

*Les prélèvements aux points P1/P2 et P5/P6 ont été effectués sur du stabilisé (décaissé et remplacé avant réouverture de l'îlot Charlemagne le 10 juillet 2022).*

Ajoutons qu'au vu des concentrations en plomb mesurées dans les terres de l'espace boisé sur l'îlot Charlemagne, la Ville de Paris a prévu de recouvrir cet espace par des terres saines. Les travaux sont prévus en octobre 2022.

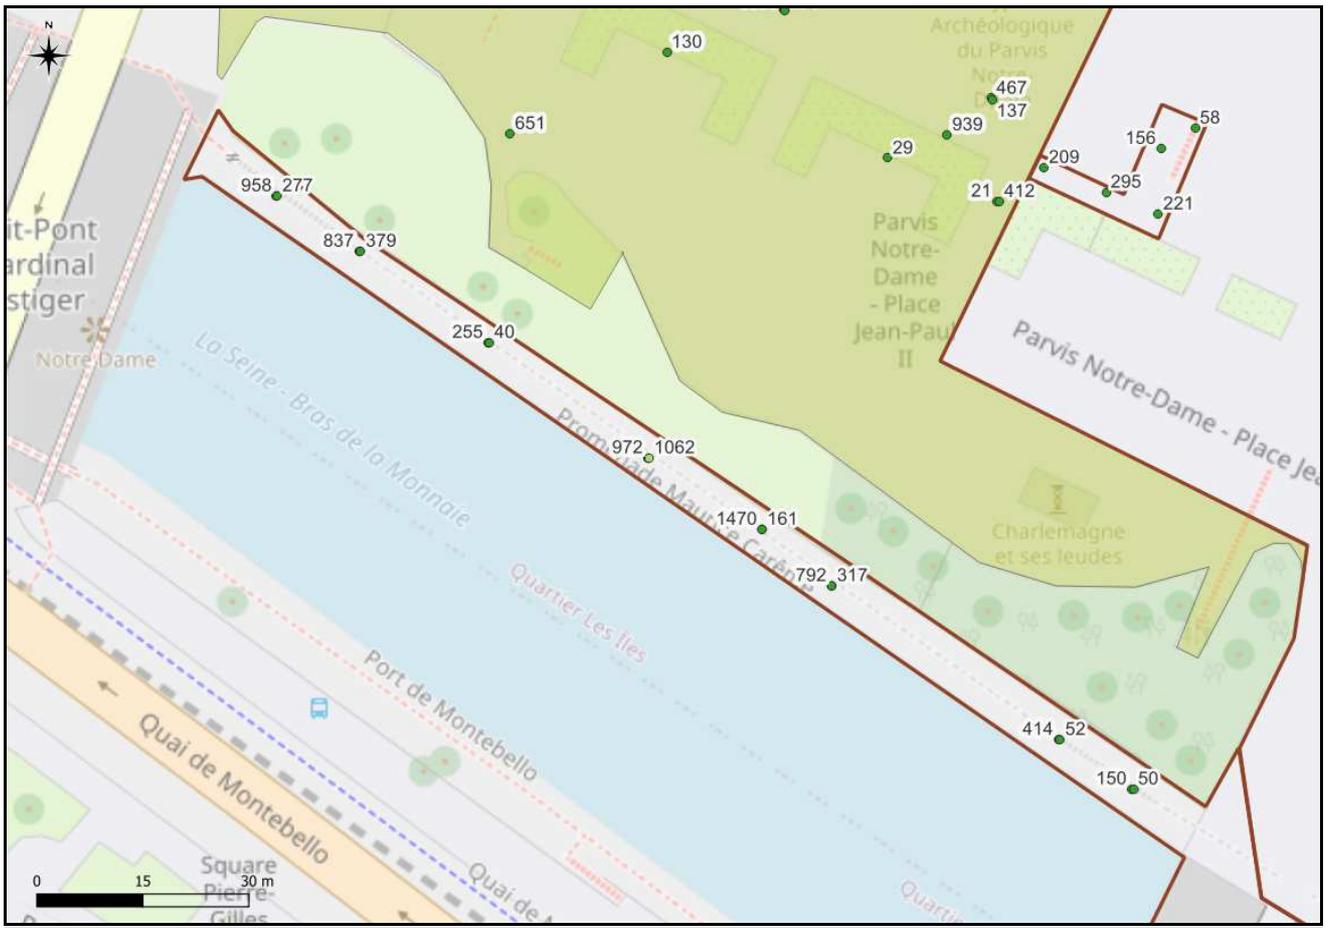
## Cartographie des prélèvements

**Annexe 4 - Résultats des deux dernières campagnes ITGA sur la promenade Maurice  
Carême basse (15/04/2022 et 08/07/2022)**

**Prélèvements surfaciques de poussières avant mise en place de l'asphalte**

Localisation	Zone	Localisation	Surface	15/04/2022	08/07/2022
P1	Promenade Maurice Carême basse	Ouest	Marches de l'escalier en pierre	958	277
P2		Ouest	Pavés	837	379
P3		Ouest	Pavés	255	40
P4		Centre	Pavés	972	1062
P5		Centre	Pavés	1470	161
P6		Est	Pavés	792	317
P7		Est	Pavés	414	52
P8		Est	Marches de l'escalier en pierre	150	50

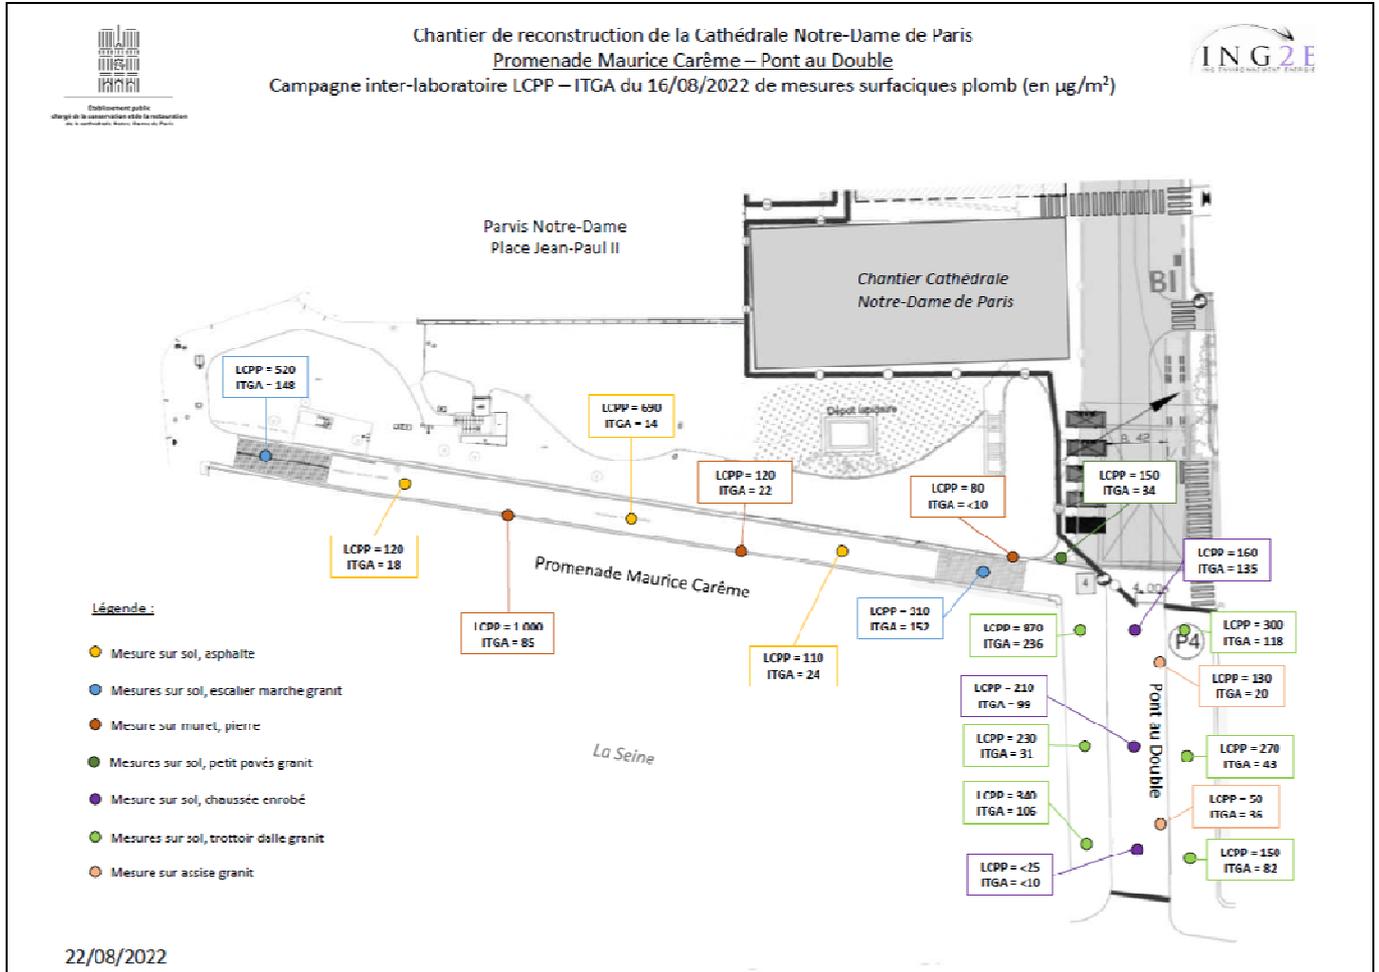
## Annexe 6 – Synthèse des résultats (en $\mu\text{g}/\text{m}^2$ Pb acido-soluble)

**La concentration la plus élevée a été relevée au sol sur le pont au Double : P10 = 236  $\mu\text{g}/\text{m}^2$ .**

**La concentration la plus élevée a été relevée sur le muret de la promenade Maurice Carême : P3 = 1000  $\mu\text{g}/\text{m}^2$ .**

Localisation	Zone	Localisation	Surface	ITGA	LCPP
P1	<b>Promenade Maurice Carême</b>	Ouest	Marches de l'escalier, dalles en pierre	148	520
P2		Ouest	Asphalte	18	120
P3		Ouest	Pierre du muret	85	1000
P4		Centre	Asphalte	14	690
P5		Centre	Pierre du muret	22	120
P6		Est	Asphalte	24	110
P7		Est	Marches de l'escalier, dalles en pierre	152	310
P8		Est	Pierre du muret	<10	80
P9		Entre la Promenade et le Pont au Double	Pavés	34	150
P10		<b>Pont au Double</b>	Nord-Ouest	Dalles en pierre	236
P11	Ouest		Dalles en pierre	31	230
P12	Sud-Ouest		Dalles en pierre	106	340
P13	Sud		Bloc Granit	36	50
P14	Sud		Enrobé	<10	<25
P15	Centre		Enrobé	99	210
P16	Nord		Bloc Granit	20	130
P17	Nord		Enrobé	135	160
P18	Nord-Est		Dalles en pierre	118	300
P19	Est		Dalles en pierre	43	270
P20	Sud-Est du pont		Dalles en pierre	82	150

**En considérant l'ensemble de ces résultats et les travaux réalisés au cours de l'été 2022, l'Agence régionale de santé d'Île-de-France estime que les conditions sanitaires d'une réouverture au public du pont au Double et de la promenade Maurice Carême sont réunies.**

- à la poursuite, à une fréquence hebdomadaire dans un premier temps, et au moins jusqu'à la fin septembre 2022 (forte fréquentation prévisible), de la surveillance métrologique sur les zones de sol dur sur le pont au Double et la promenade Maurice Carême ainsi que sur le mobilier urbain qui y est présent ;

- au nettoyage *a minima* hebdomadaire de ces zones (mobilier urbain compris) ;
- entre l'îlot Charlemagne et le pont au Double, à la pose d'un affichage pour le public indiquant la présence de plomb à faible profondeur dans les terres de l'espace vert, maintenu inaccessible pour cette raison, et rappelant les gestes de prévention (hygiène) ;
