Saint-Denis, le 12 juillet 2021.

Avis sanitaire relatif à la réouverture du parvis de la cathédrale Notre-Dame de Paris

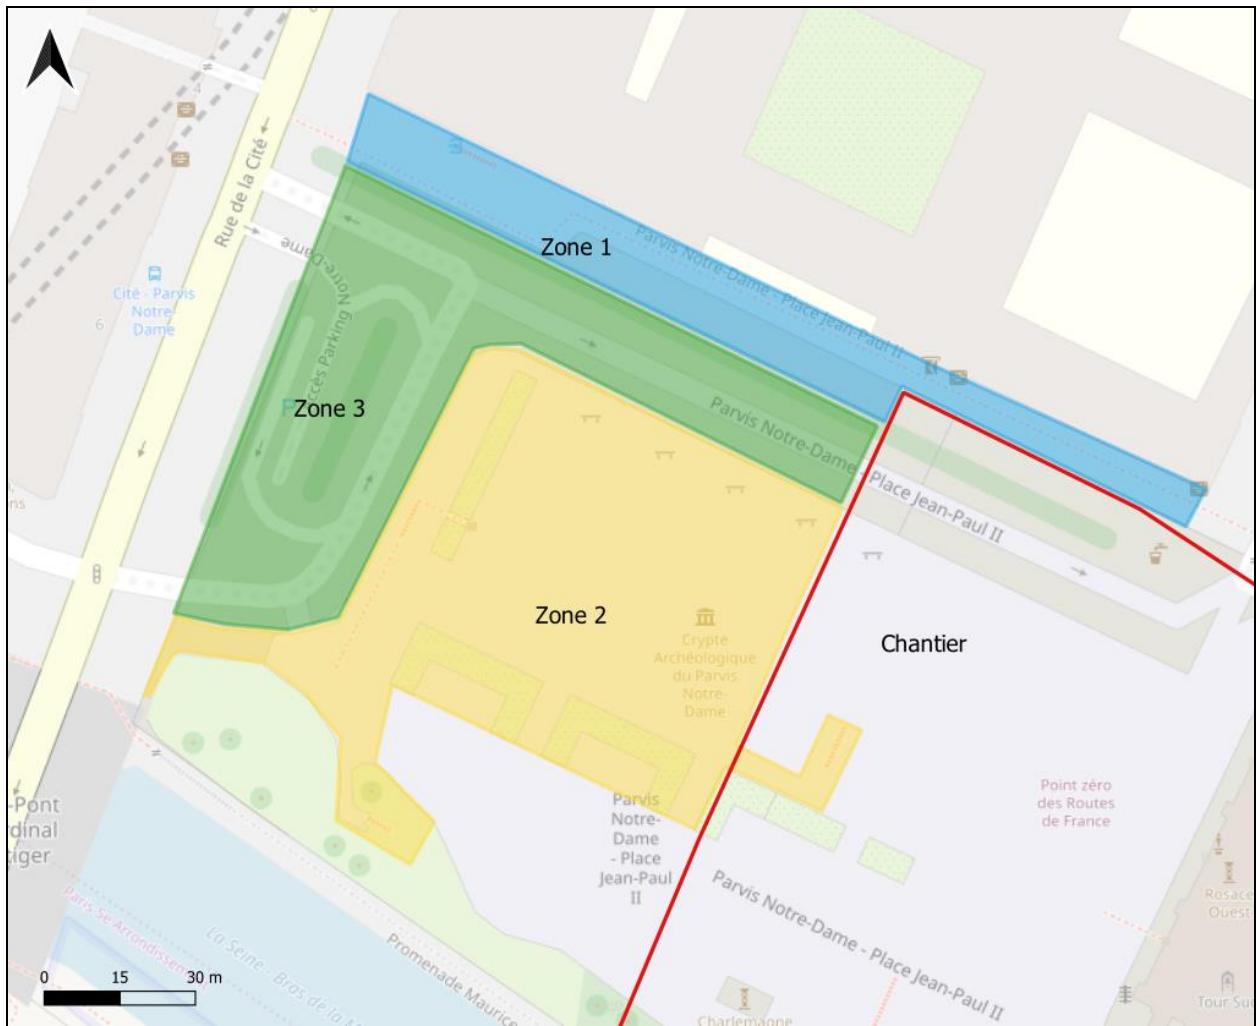
Annexe 1 – Zones des prélèvements

Après les opérations de nettoyage, une campagne de mesure comptant 49 points de prélèvements a été réalisée sur la zone du parvis (zone 2, voir plan en annexe) et sur la rue du Parvis qui le contourne (zone 3, voir plan en annexe).

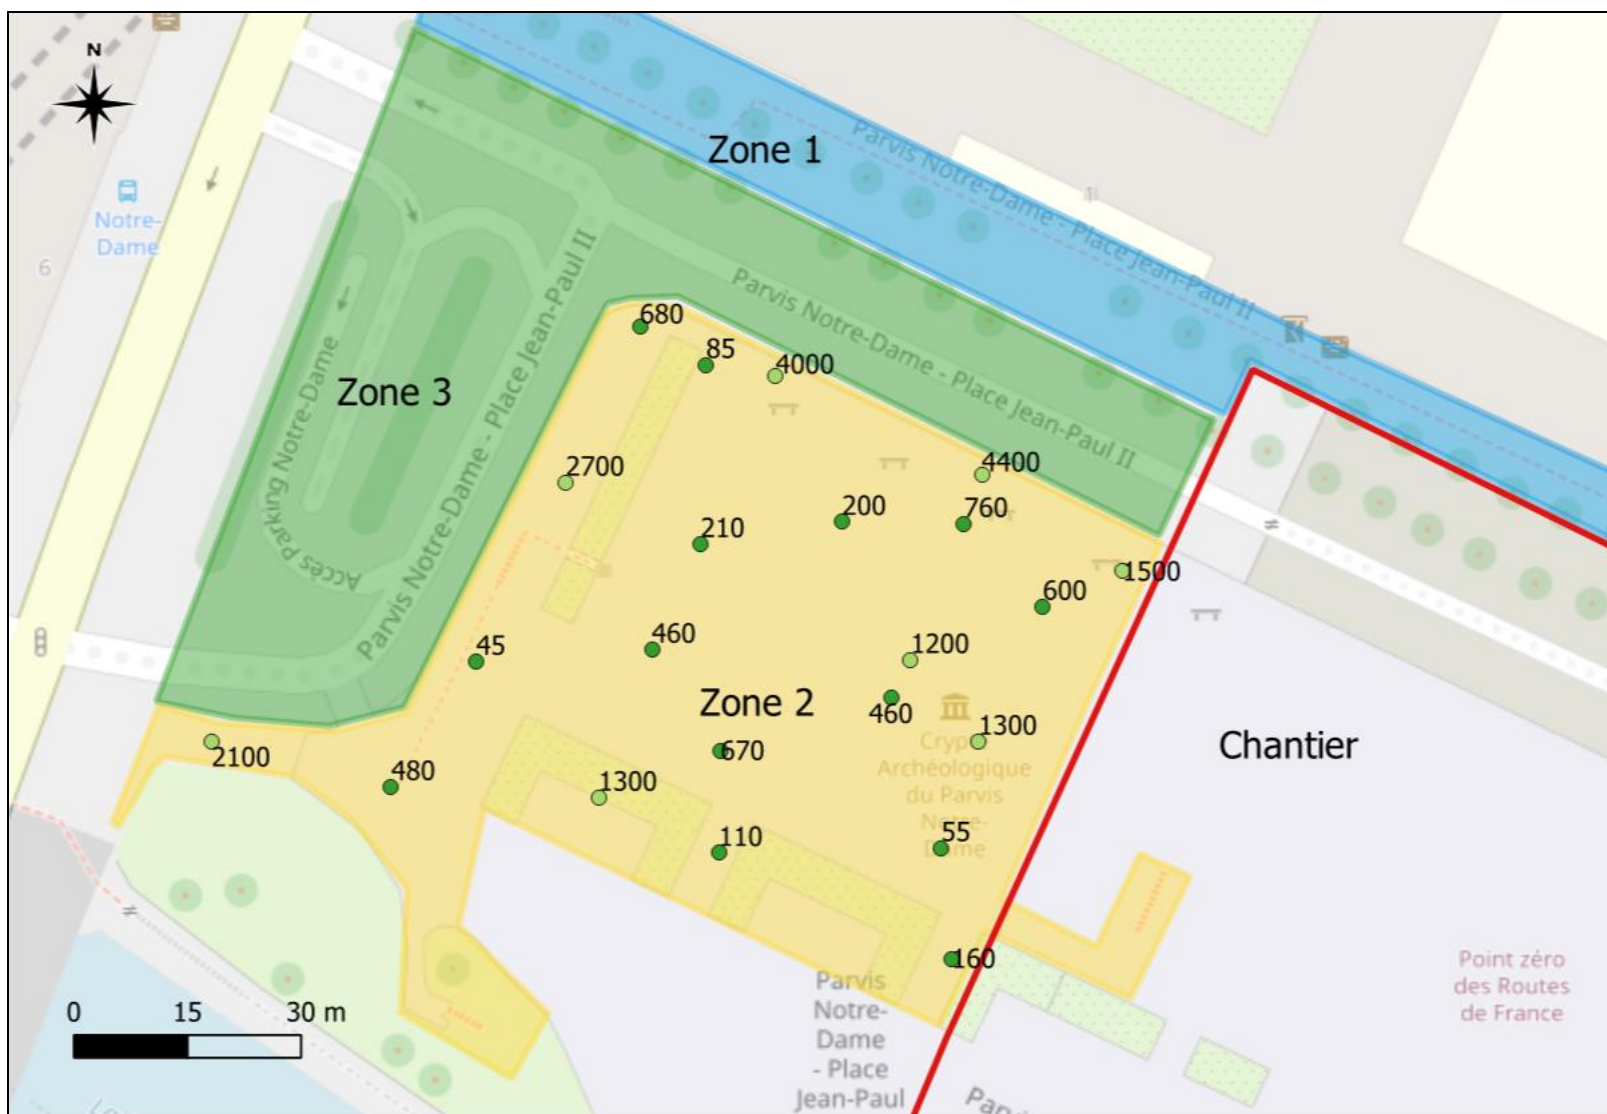
Annexe 4 - Prélèvements surfaciques (en $\mu\text{g}/\text{m}^2$ Pb acido-soluble) – LCPP 5 juillet 2021

Ce laboratoire a réalisé le 5 juillet 2021 22 prélèvements sur le parvis (zone 2). Les résultats et la cartographie des prélèvements figurent en annexe.

La concentration moyenne de poussières de plomb relevée sur le parvis (zone 2) est de 1067 $\mu\text{g}/\text{m}^2$.

Sur les 22 prélèvements réalisés, tous avaient une valeur inférieure à 5 000 $\mu\text{g}/\text{m}^2$, valeur utilisée par l'ARS comme point de repère dans les espaces extérieurs pour orienter les actions, en l'absence de norme établie¹.
